## IL QUADRO MALEDETTO

a cura di Cesare Ghizzi e Michele Montresor, Servizio PSAL della ATS Val Padana

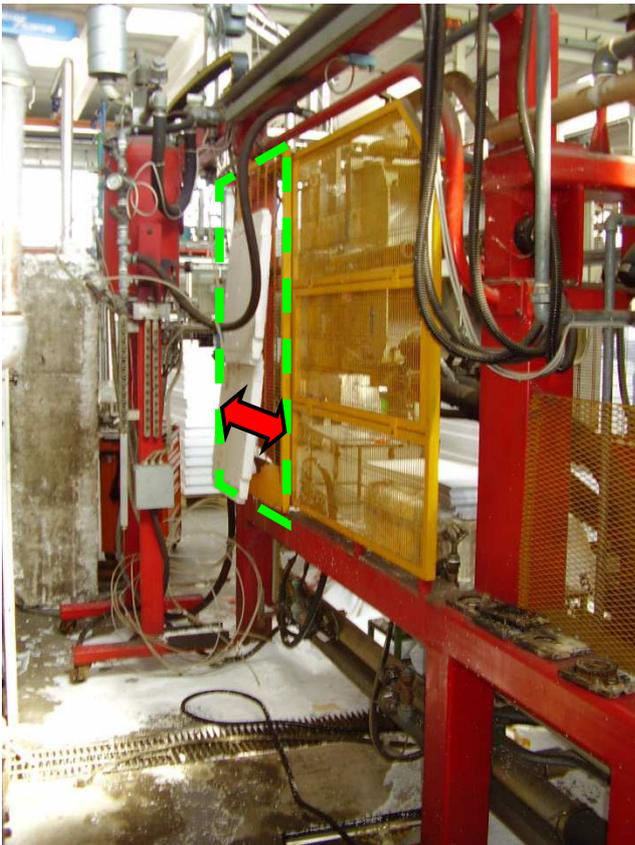
L'accesso all'area stampi tramite gli sportelli laterali, dotati di microinterruttore di blocco di sicurezza, era reso difficoltoso per la presenza di altre attrezzature a servizio dell'impianto installate per automatizzare e velocizzare lo stampaggio. In particolare, si trattava di un barilotto dell'impianto per il vuoto sul lato destro e di un carrello con sopra un fornetto per la colla sul lato sinistro.

Askan ha pensato di introdursi da un varco posteriore di circa 1,2 x 1,5 metri perché più rapido e più agevole. Per creare il varco bastava, infatti, spostare semplicemente il carrello di raccolta dei manufatti lavorati. A differenza degli sportelli laterali, però questo passaggio non era protetto da alcun interruttore di sicurezza (figura 1a e 1b).

**Figura 1a:** lato sinistro dell'impianto accessibile unicamente girando intorno. Si noti il telaio rosso a supporto delle tubazioni flessibili. L'area tratteggiata in verde rappresenta l'accesso in sicurezza all'area stampo: è costituita da una griglia scorrevole dotata di interruttore di sicurezza per la disattivazione elettrica dell'intera macchina.

- Dotazione di un interruttore di sicurezza anche per il carrello di raccolta dei pezzi finiti, in modo da poter bloccare l'intero impianto in caso di estrazione del carrello.

- Spostamento delle attrezzature che impedivano l'accesso sicuro all'area degli stampi in modo da favorire la manutenzione dell'intera linea in quanto la fase di cambio stampi poteva avvenire anche più volte alla settimana in relazione alle tipologie di prodotto in lavorazione.

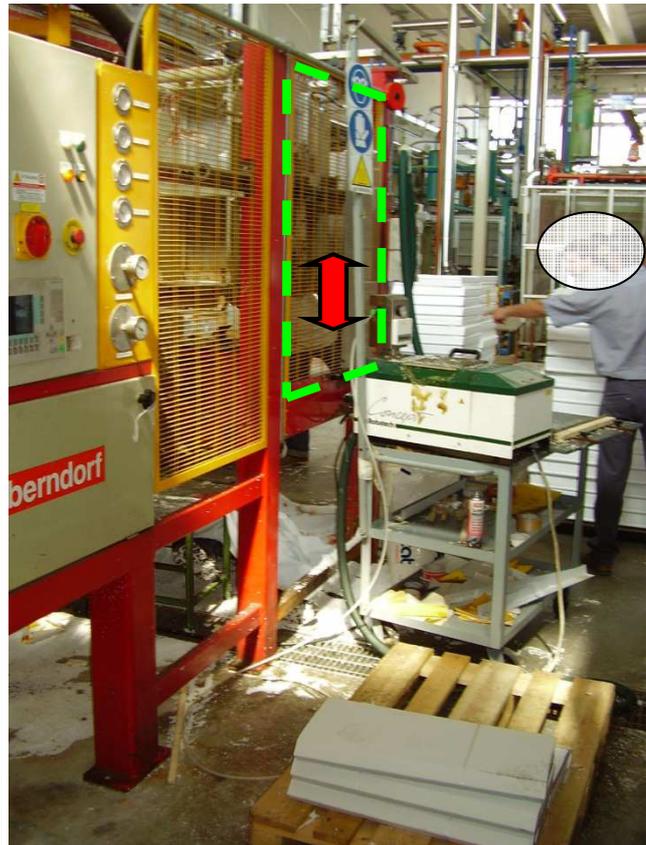
**Figura 1b:** lato destro dell'impianto accessibile con facilità. Si noti il telaio rosso a supporto delle tubazioni flessibili. L'area tratteggiata in verde rappresenta l'accesso in sicurezza all'area stampo: è costituita da una griglia scorrevole gialla dotata di interruttore di sicurezza per la disattivazione elettrica dell'intera macchina.

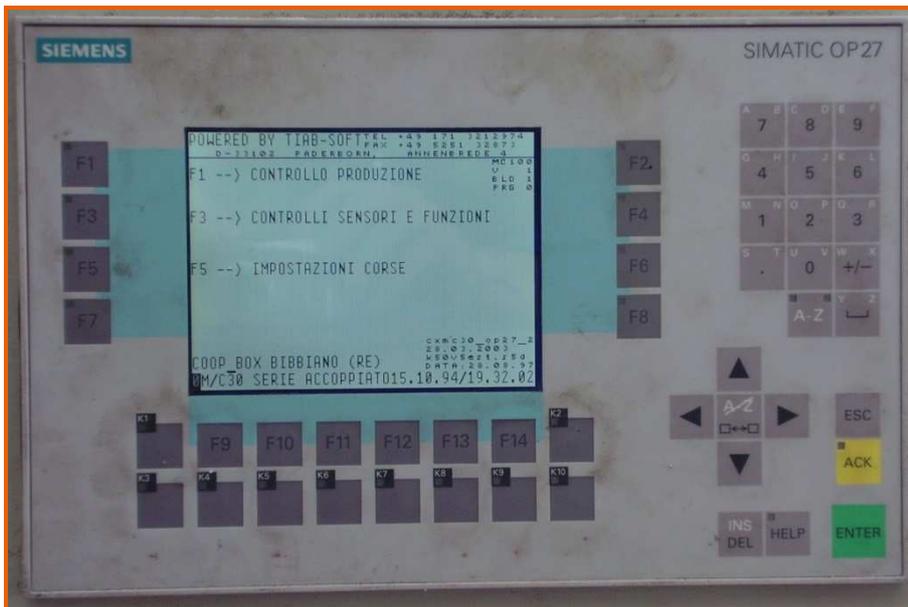
Figura 2a

Non accorgendosi che Askan stava lavorando all'interno della macchina, ha premuto il pulsante "F1" e ha involontariamente provocato la chiusura stampi perché, nell'impostazione della macchina di quel momento, il pulsante "F1" abilitava l'avvio del ciclo di lavoro (figure 2a e 2b).

**Figura 2a e 2b:** particolari del quadro di comando dell'impianto e della pulsantiera "aspecifica" utilizzata dal collega di Askan durante il lavoro del manutentore. Si evidenzia, nella prima immagine (2a), la videata che avrebbe dovuto "richiamare" l'operatore per la conta dei pezzi prodotti nel turno precedente, mentre nella seconda (2b), il medesimo pulsante, avviava il ciclo di lavoro.

- ✓ Il primo è relativo alla ri-costruzione della macchina trasformata in un impianto semiautomatico e all'installazione di un quadro di comando difforme dalle indicazioni delle norme tecniche. La pulsantiera, infatti, richiedeva una costante ed elevata attenzione dell'operatore che la utilizzava data la pluralità di azioni che potevano essere eseguite con un unico pulsante ("F1");
- ✓ Il secondo è relativo alla gestione delle risorse umane e al processo di formazione e addestramento del personale; nel caso specifico, ciò riguarda tutti i soggetti di questa vicenda: l'infortunato Askan, il manutentore addestratore e l'addetto alla conta dei pezzi.

- Utilizzo della semplice regola di apporre sul quadro di comando il cartello che avvisava dell'attività di manutenzione in corso.
- L'addestramento del manutentore deve prevedere la procedura di togliere corrente dal quadro generale prima di eseguire qualsiasi azione di manutenzione sull'impianto.

- Impiego di uno specifico quadro di comando con evidenza inequivocabile dell'azione eseguita da pulsanti, selettori e altri attuatori. Ad esempio, poteva essere adottato un selettore modale con chiave ad uso unicamente di soggetti abilitati e appositamente addestrati alla manutenzione.

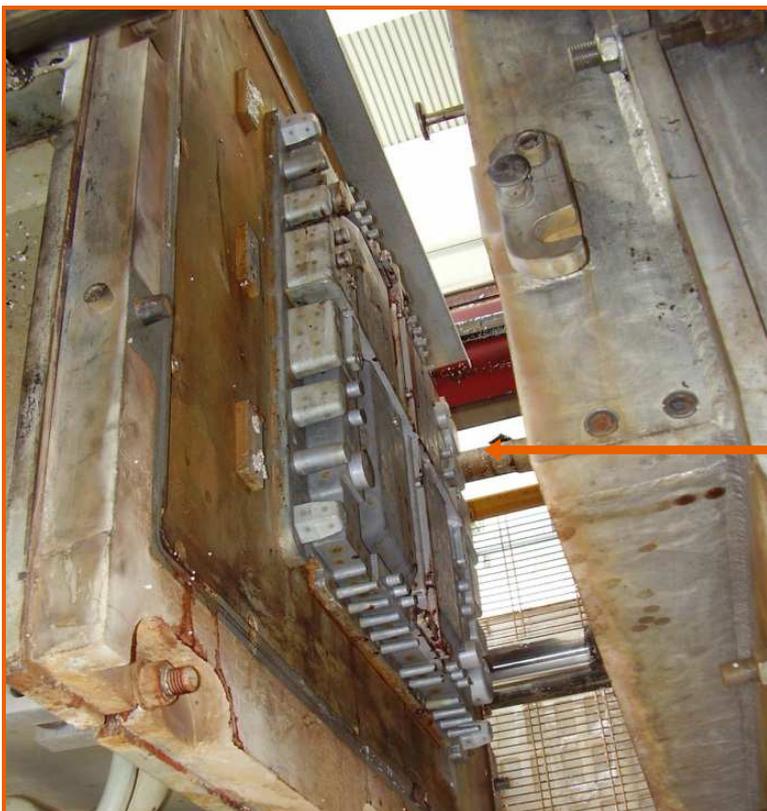
Askan, impegnato a lavorare tra gli stampi (figura 3), è rimasto schiacciato mortalmente.

**Figura 3.** Area di lavoro di Askan all'interno dello stampo

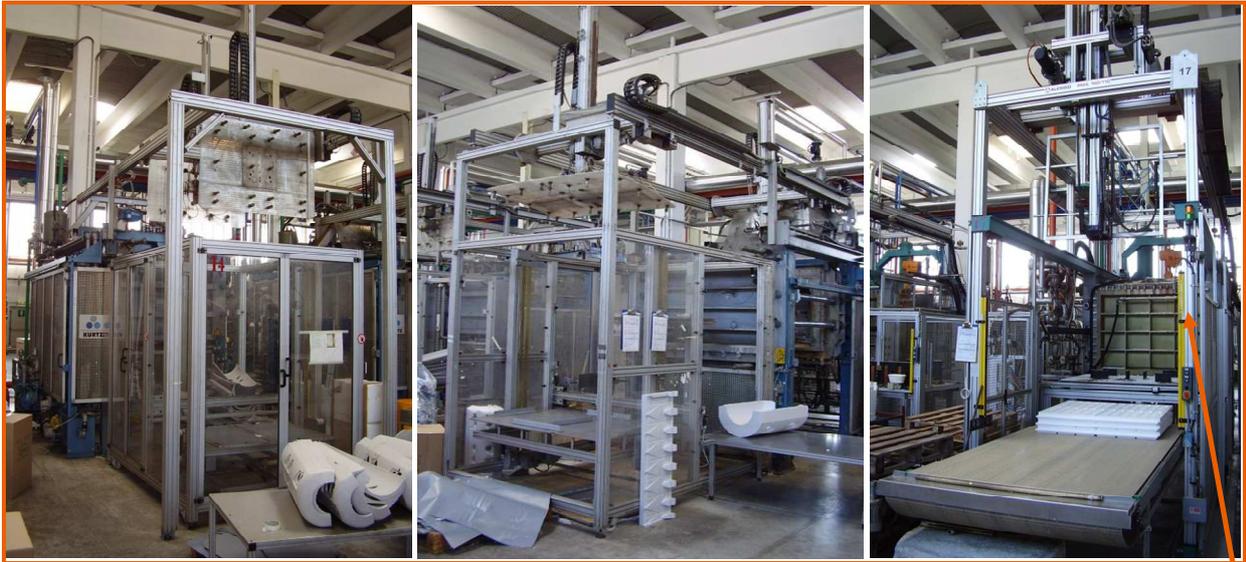
**Figura 4:** lato scarico pezzi di alcuni impianti presenti in azienda e destinati alla produzione di imballaggi; è possibile osservare il retro di uno dei due stampi.
