NOTE STONATE

A cura di: Graziella Zanoni, Flavia Borello del Servizio PSAL ATS Città Metropolitana di Milano

Che cosa è successo

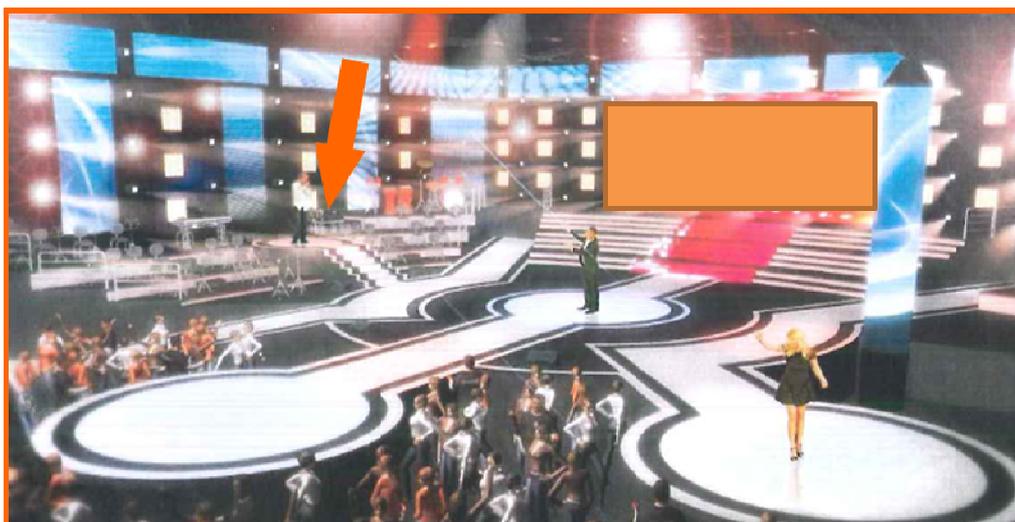
Figura 1: Simulazione della visione d'insieme del palco, con indicazione della postazione orchestrale e dell'apertura circolare per la salita degli artisti e dell'*anchorman*

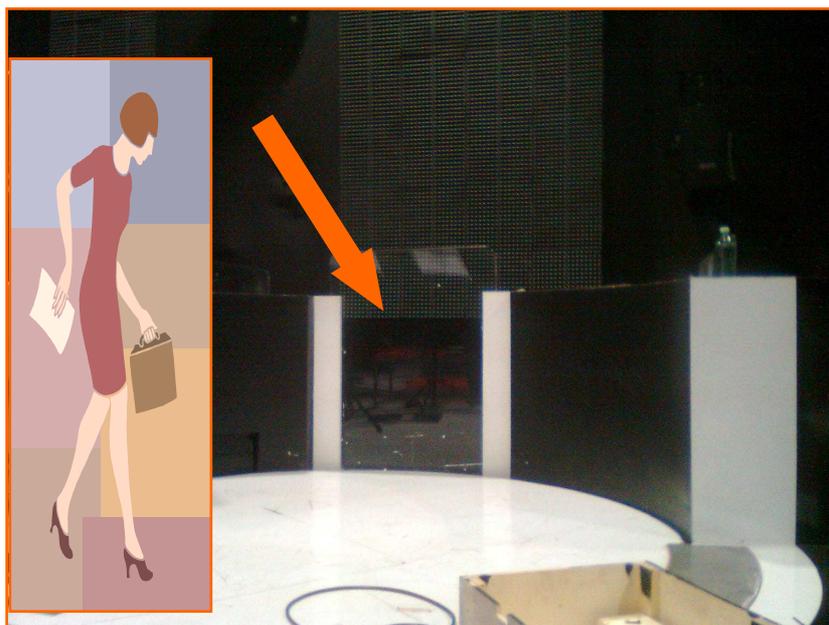
Figura 2: Passaggio verso l'apertura della botola

Laura si dirige sulla rampa e sale su di una porzione rialzata del palco verso le postazioni degli orchestrali posta piuttosto in alto. C'è un gioco di luci particolare, il percorso sembra delimitato da due parapetti circolari (porzioni di scenografia) con un passaggio al centro largo quel tanto che basta per far transitare una persona. Laura segue la via che

sembra volutamente tracciata, **conducendola verso l'apertura circolare presente sul palco** quando, a un certo punto, si sente mancare la terra sotto i piedi. E' un attimo!

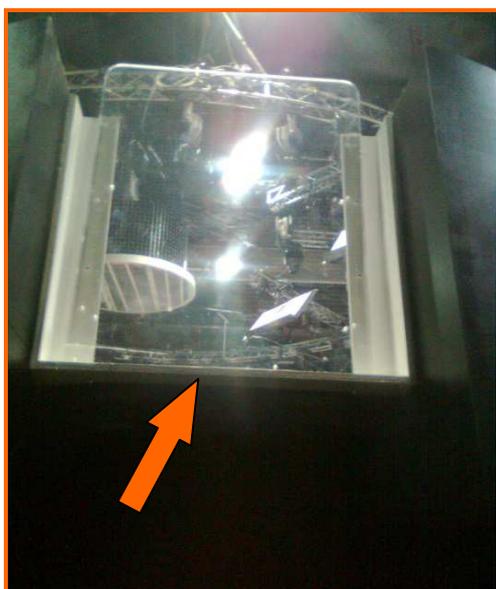
Figura 3: Apertura vista dal basso

La dinamica dell'incidente parla da sola e i tecnici dell'ATS di Milano, a seguito di sopralluogo presso lo studio e dopo aver raccolto documentazioni e testimonianze, hanno dovuto accertare, con loro grande sconcerto, che la botola era priva di adeguate e complete protezioni contro i rischi da caduta dall'alto.

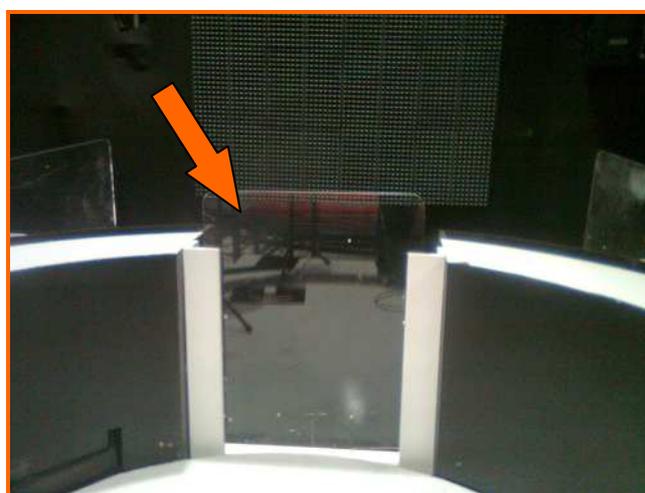
Figura 4: Apertura vista da quota + 2.13 metri

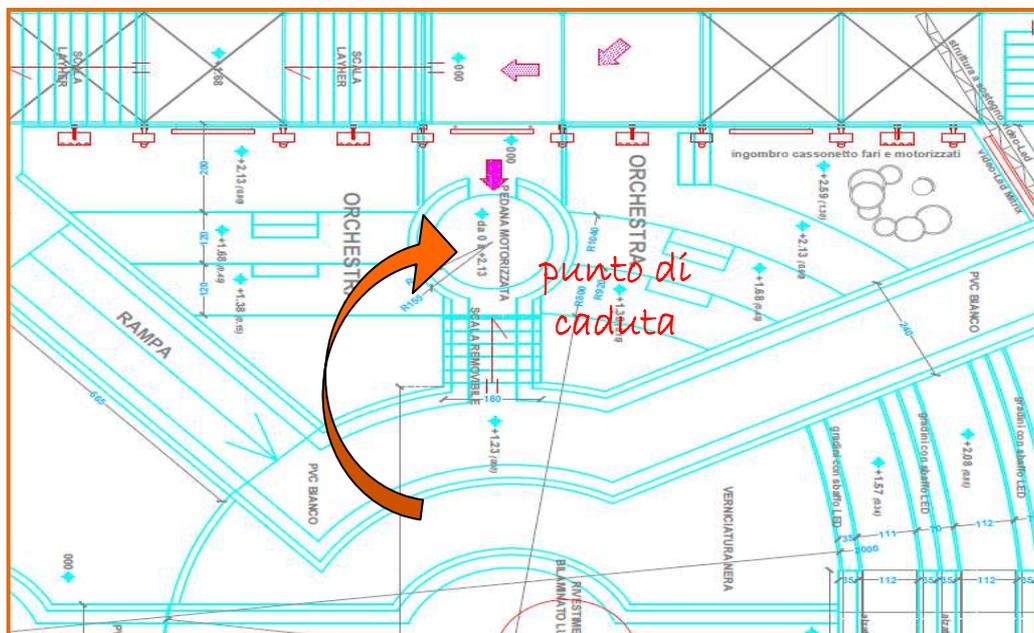
Figura 5: Porzione dell'elaborato grafico indicante il punto di accadimento dell'infortunio

La storia raccontata avrebbe avuto un esito diverso, e quindi felice come in tutte le favole, se Laura fosse stata messa a conoscenza della presenza della buca, se avesse avuto il percorso sbarrato da una protezione, se responsabili e coordinatori avessero armonizzato le procedure di sicurezza previste dai vari Documenti di Valutazione dei Rischi, se la filosofia della sicurezza si fosse concretizzata in controlli mirati.
